1.1 *Komplexbildungsreaktion als Ursache der Belagbildung in Kunststoffverarbeitungsmaschinen und Werkzeugen*

Referent: M. Sc. Maria Sonnenberg,
M. Sc. René Gustus,
Dr. Lienhard Wegewitz,
Prof. Dr. Wolfgang Maus-Friedrichs,
Technische Universität Clausthal, Deutschland
M. Sc. Sascha Sedelmeier
Dr. Jürgen Wieser
Frauenhofer-Institut für Betriebsfestigkeit und Systemzuverlässigkeit
LBF, Darmstadt, Deutschland
Dr. Herbert Scheerer
M. Sc. Juan Vega
Zentrum für Konstruktionswerkstoffe MPA/IfW, Darmstadt, Deutschland

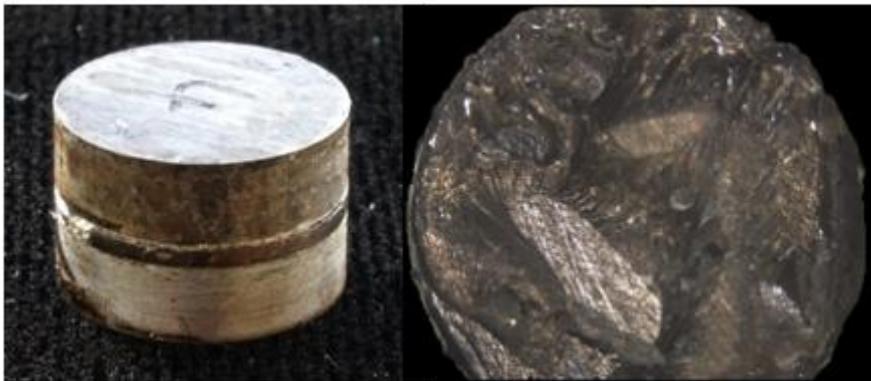
Für die ersten Untersuchungen wurden Presslinge mittels Top-Down-Verfahren hergestellt. Dabei wurde der Kunststoff in einer entsprechenden Vorrichtung zwischen zwei Stahlrohlingen aufgeschmolzen und gepresst. Die unterschiedlichen Parameter wie Temperatur, Verweilzeit und Druck wurden variiert. Mit Hilfe einer Zugprüfvorrichtung wurden die Proben anschließend aufgebrochen. Abbildung 1 zeigt die Oberfläche eines aufgebrochenen Presslings.

Abb. 1: Rechts Pressling vor dem Aufbrechen, links Pressling nach dem Aufbrechen.

Die freigelegten Stahl- und Polycarbonatgrenzflächen wurden anschließend mikroskopisch und spektroskopisch untersucht und charakterisiert.

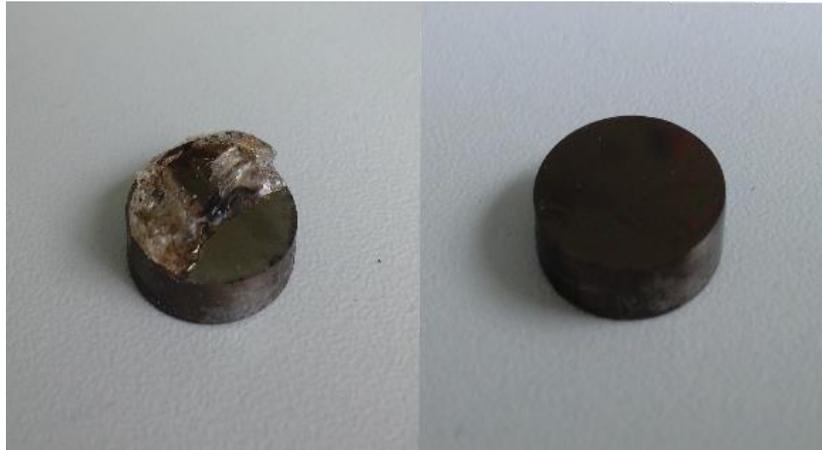
Die unter dem Abschnitt 2.2.1 beschriebenen Presslinge wurden nach dem Pressen mit Dichlormethan behandelt. Grund dafür war der Versuch mit Hilfe eines Lösungsmittels die Stahloberfläche des Presslings unter der Polycarbonatschicht freizulegen und zu untersuchen. Zu diesem Zweck wurde Dichlormethan verwendet. Bei Dichlormethan handelt es sich um ein typisches Lösungsmittel für Polycarbonat. Bereits nach einer Stunde in der 99%-igen Dichlormethanlösung war keine Schicht aus Polycarbonat auf der Oberfläche mehr sichtbar. Abbildung 2 zeigt den Pressling vor und nach der Behandlung mit Dichlormethan.

Abb. 2: links Pressling vor der Behandlung mit Dichlormethan, rechts Pressling nach der Behandlung mit Dichlormethan.

Im Anschluss an die Behandlung mit Dichlormethan wurde die Oberfläche spektroskopisch und mikroskopisch untersucht.

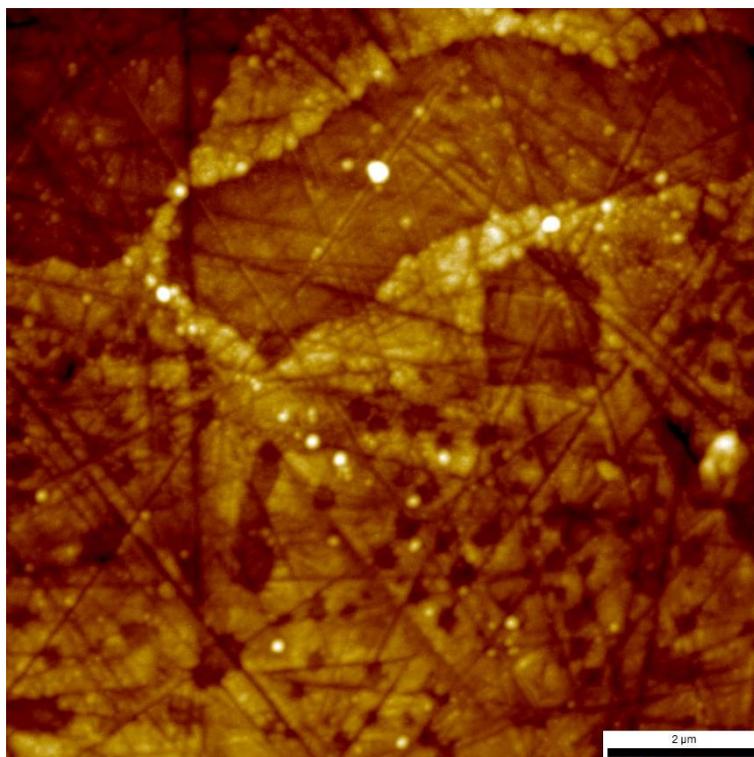
Abb. 3: AFM-Aufnahme der Stahloberfläche eines auseinandergebrochenen Presslings.

Die Abbildung zeigt einen löchrigen Belag. Es können sowohl Bereiche mit einer gleichmäßigen Bedeckung und kleinen Löchern identifiziert werden als auch große Bereiche ohne Bedeckung. Zusätzlich sind in der Abbildung deutlich die Polierriefen des Stahlwerkstoffes zu erkennen. Neben der mikroskopischen Betrachtung des Belags wurde eine chemische Analyse mittels AES und XPS durchgeführt. Die XPS-Messung beweist, dass es sich bei dem Belag um eine organische Verbindung handelt, da sowohl Kohlenstoff als auch Sauerstoff als Bestandteile nachgewiesen werden konnte. Die AES-Messung zeigt, dass die großen Bereiche ohne Bedeckung Chrom aufweisen. Aus der AFM-Messung und der chemischen Analyse zusammengenommen geht hervor, dass es zu einer verringerten Anhaftung des Belags auf den chromhaltigen Bereichen der Stahloberfläche kommt. Überraschenderweise konnte nach dem Aufbrechen des Presslings Eisen auf der freigelegten Polymeroberfläche nachgewiesen werden. Deshalb ist anzunehmen,

Der Belag weist dasselbe Aussehen auf, wie der in Abbildung 3 beschriebene Belag. Deutlich sind die Polierriefen der Stahloberfläche zu erkennen. Zusätzlich sind in der Abbildung Bereiche ohne eine Bedeckung und Bereiche mit einer löchrigen, gleichmäßigen Bedeckung zu sehen. Die mikroskopische Untersuchung der Oberfläche, nach der Behandlung mit Dichlormethan, bestätigt das Ergebnis der XPS-Messung, dass ein dünner organischer Belag auf der Oberfläche verbleibt. Wie bereits in Kapitel 3.1 beschrieben, reißen die Presslinge beim Zugprüfversuch meist daher wahrscheinlich bei einer bestimmten Schichtdicke des Belags ab. Dieselbe Schicht konnte mittels Behandlung, mit einem Lösungsmittel, freigelegt werden. Es liegt eine chemische Veränderung des Belags vor, wohingegen die darüber folgenden Schichten aus reinem Polycarbonat bestehen. Dies würde das Abreißen bei einer spezifischen Schichtdicke und die auftretende Unlöslichkeit erklären.

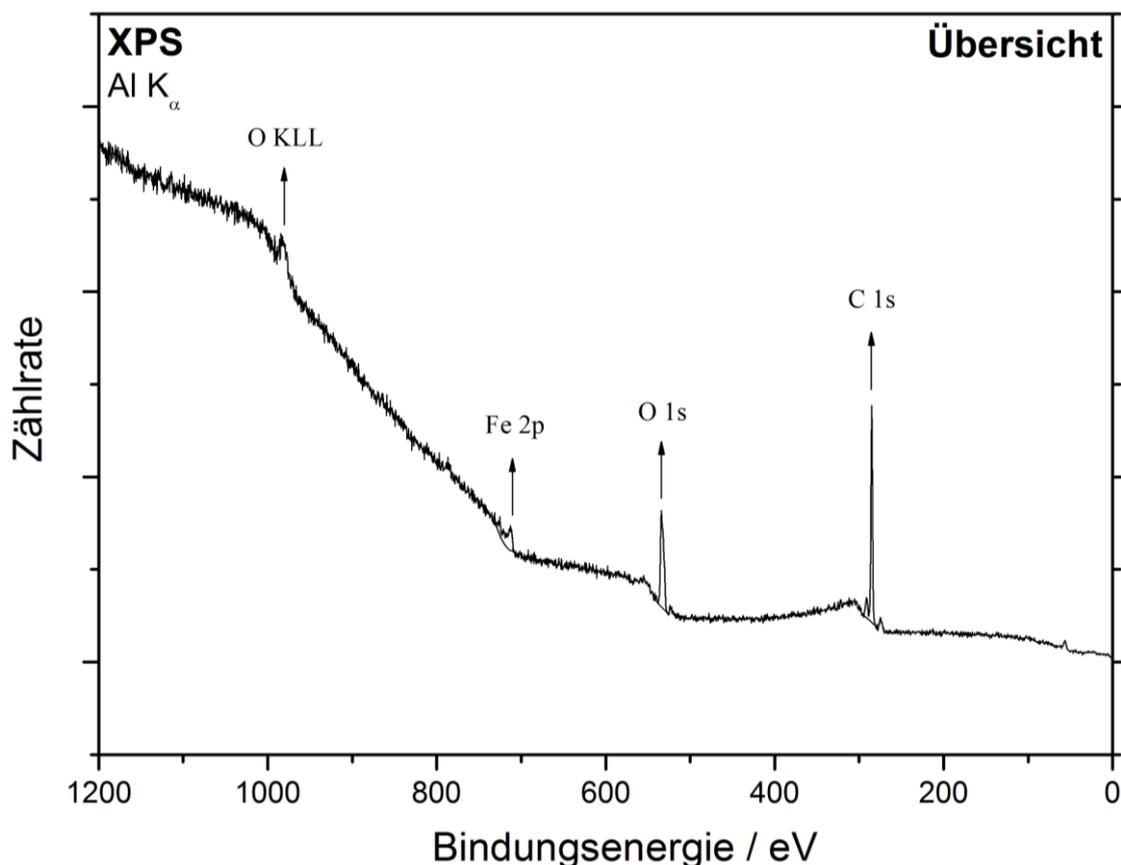
Abb. 4: XPS-Spektrum einer mit Dichlormethan behandelten Stahloberfläche (Pressling).

Das Spektrum zeigt zwei charakteristische Peaks. Diese können dem Kohlenstoff 1s (285 eV) und dem Sauerstoff 1s (533 eV) zugeordnet werden. Zusätzlich ist die Eisen 2p-Bande (713 eV) zu erkennen. Da kein Chlor in der Abbildung 4 nachzuweisen ist, muss das verwendete Dichlormethan von der Oberfläche vollständig entfernt sein. Der Kohlenstoff und der Sauerstoff belegen, dass eine dünne, unlösliche, organische Schicht auf der Stahloberfläche nach der Behandlung mit Lösungsmittel zurückgeblieben ist. Das detektierte Eisen kann sowohl von der

Stahlwerkstoffunterlage stammen, als auch aus einer chemischen Wechselwirkung mit der organischen Schicht. Der Nachweis einer Schicht lässt auf eine chemische Veränderung des Polycarbonates an der Grenzfläche zum Stahlwerkstoff schließen. Diese Veränderung kann eine Quervernetzung des Polycarbonates zur Folge haben. Die Quervernetzung einzelner Polymerketten erklärt die Unlöslichkeit der organischen Schicht in einem organischen Lösungsmittel. Die Quervernetzung kann unter anderem auf einer Komplexbildung zwischen den Eisenionen und dem Polymer beruhen. Zusätzliche durchgeführte AFM-Messungen haben bestätigt, dass es sich bei der unlöslichen Schicht um einen löchrigen dünnen Film handelt, wie er auch in Abbildung 3 beschrieben wurde. Abbildung 5 zeigt nachfolgend den untersuchten Belag.

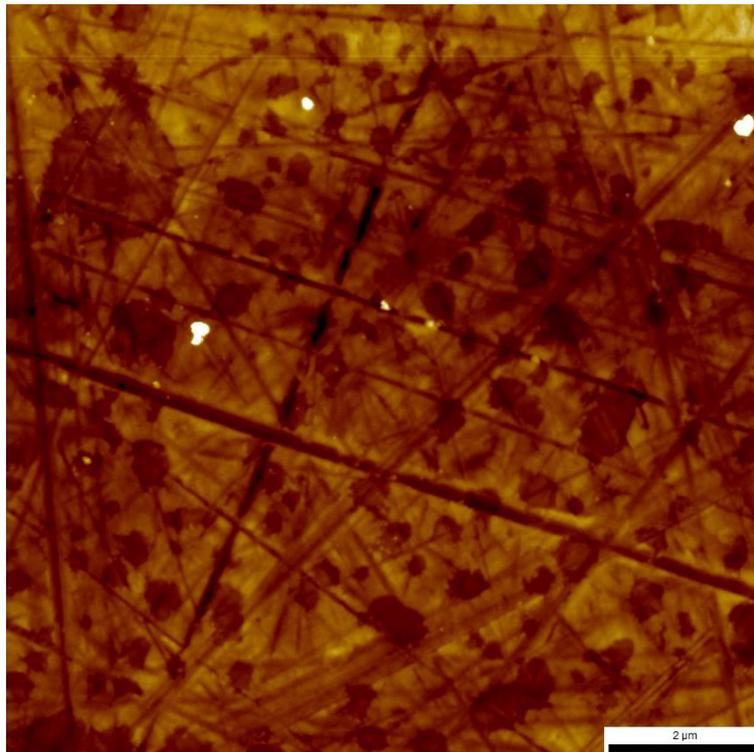
Abb. 5: AFM-Aufnahme einer mit Dichlormethan behandelten Stahloberfläche (Pressling).

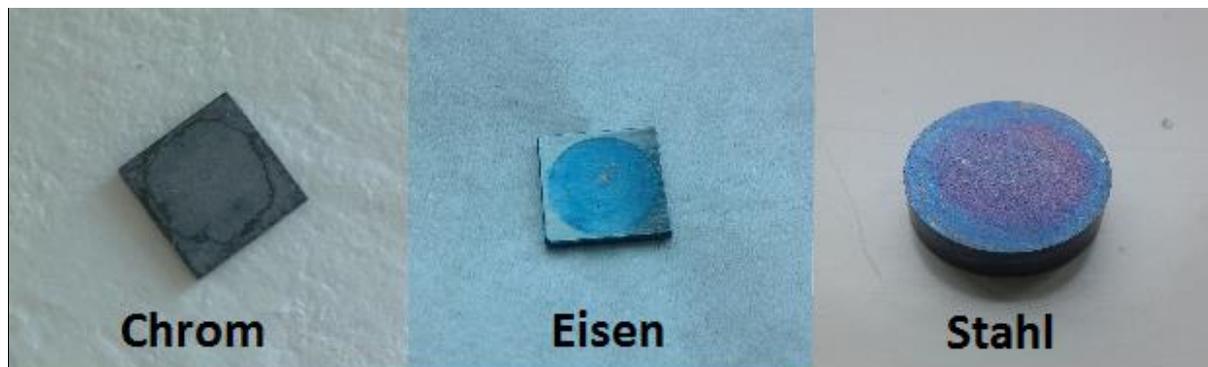
Abb. 6: Polycarbonatschichten auf Eisen, Chrom und Stahl nach dem Tempern.

Die getemperten Schichten auf der Eisenfolie und dem Stahlrohling wiesen nach dem Tempern eine Blaufärbung auf. Im Gegensatz dazu wies die getemperte Polycarbonatschicht auf der Chromfolie keine farbliche Veränderung auf. Die anschließend durchgeführten spektroskopischen Untersuchungen der Oberflächen haben gezeigt, dass die Schichten auf der Eisenfolie und dem Stahlrohling, Eisen enthalten. Bei der Analyse der Polycarbonatschicht auf der Chromfolie konnte kein Chrom gefunden werden. Die nachfolgende Abbildung 7 zeigt das XPS-Spektrum von der getemperten Polycarbonatschicht auf Eisen.

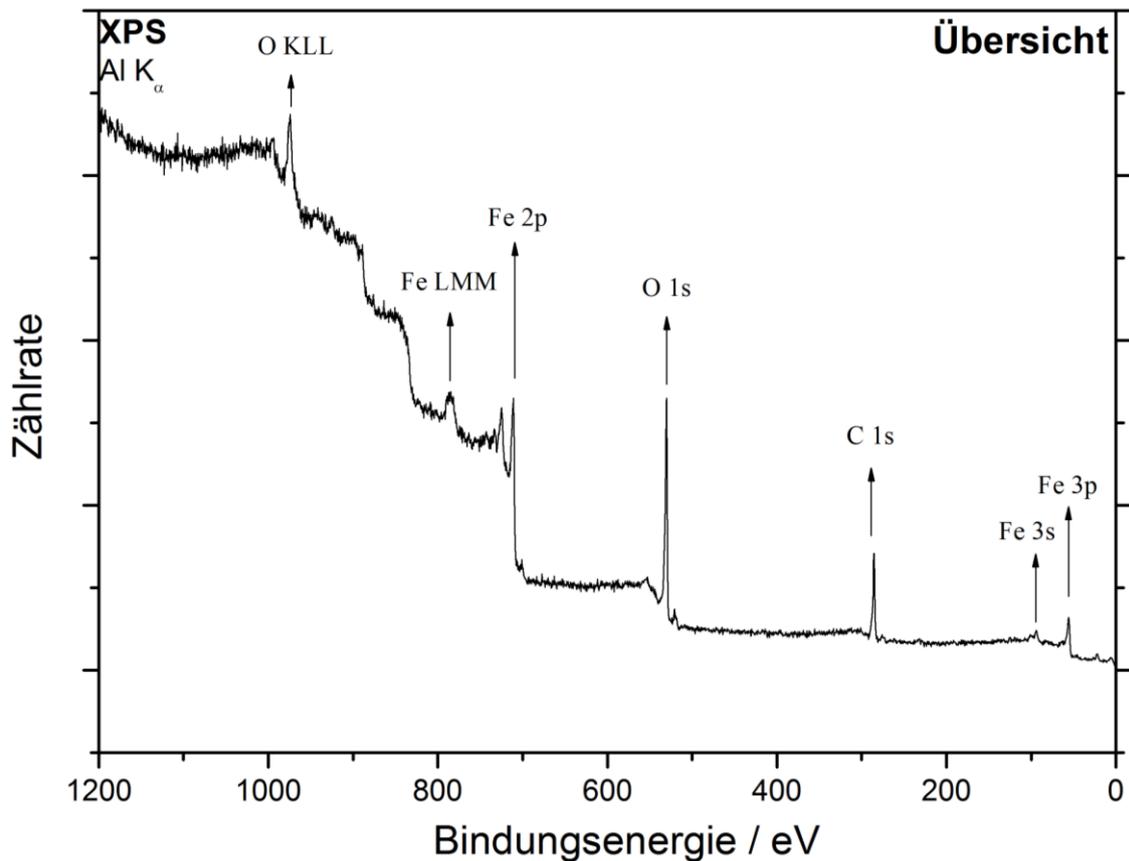
Abb. 7: XPS-Spektrum der Polycarbonatschicht auf Eisen nach dem Tempern.

In dem Spektrum ist neben der Sauerstoff 1s (530 eV) und der Kohlenstoff 1s-Bande (286 eV) deutlich die Bande von Eisen (711 eV) zu erkennen. In einer Messung vor dem Heizprozess konnte kein Eisen in der Polycarbonatschicht gefunden werden. Es besteht die Möglichkeit, dass das nachgewiesene Eisen während des Temperprozesses in die Polycarbonatschichten diffundiert ist. Für die weitere Untersuchung der dünnen Schicht wurden sowohl REM-Aufnahmen als auch eine chemische Analyse mittels AES vorgenommen. Abbildung 8 zeigt eine REM-Aufnahme nach dem Tempern der Probe.

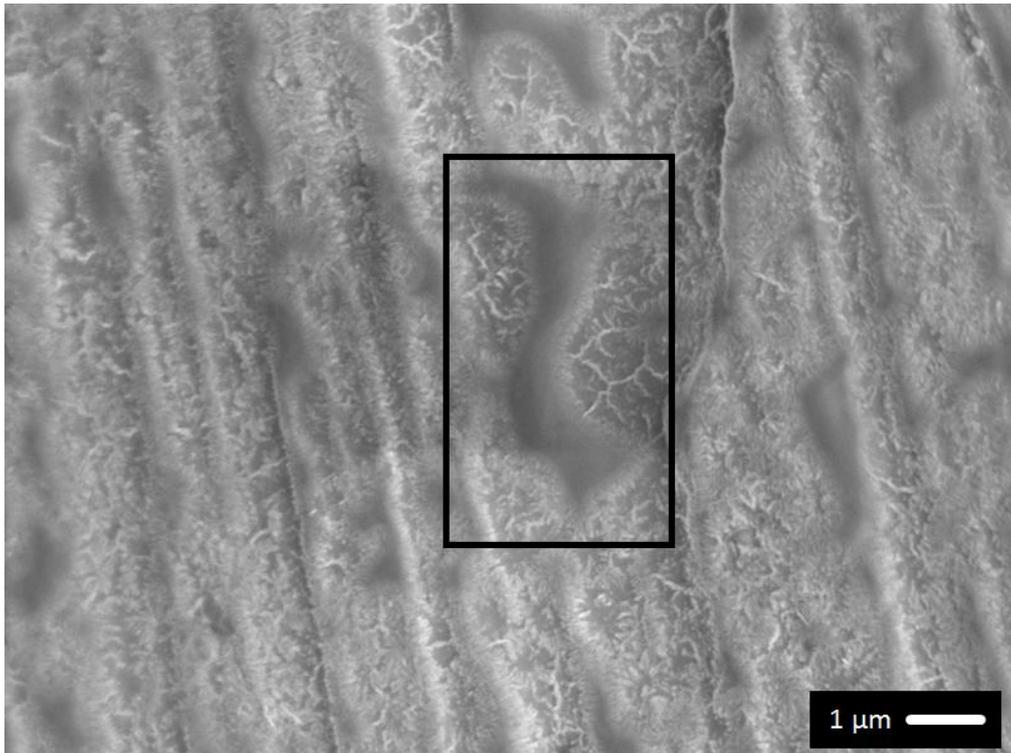
Abb. 8: REM-Aufnahme von wurmartigen Strukturen auf der Oberfläche der Probe nach dem Tempern.

Die REM-Aufnahme der Schicht zeigt wurmartige Strukturen auf der Oberfläche der Probe. Eine chemische Analyse der Oberfläche vor dem Tempern hat gezeigt, dass es sich dabei um Polycarbonat handelt. Die Messung zeigte kein Eisen auf der Oberfläche. Nach dem Tempern konnte jedoch Eisen nachgewiesen werden. Zusätzlich zum Eisen wurden Kohlenstoff und Sauerstoff gefunden. Zusammengenommen lassen die REM-Aufnahmen und die chemische Analyse den Schluss zu, dass nach dem Tempern eine intakte organische Schicht auf der Substratoberfläche vorliegt. Das zusätzlich gefundene Eisen kann, während des Tempervorganges, in die organische Schicht diffundiert sein. Es ist möglich, dass es zu einer chemischen Wechselwirkung zwischen den Eisenionen und den Polymerketten kommt. Derselbe Prozess wird auch für Stahl vermutet, da bei den dünnen, getemperten Schichten ebenfalls Eisen nachgewiesen werden konnte und ebenfalls eine Blaufärbung der Schicht auftrat. Der durchgeführte Versuch auf Chromfolie zeigt, dass derselbe Prozess auf Chrom nicht stattfindet. Es kommt folglich zu keiner Diffusion des Chroms und zu keiner Wechselwirkung mit der Schmelze. Aus den Erkenntnissen der vorgestellten Experimente wurde folgender Mechanismus abgeleitet, der die Ausbildung dünner Belagschichten auf Stahloberflächen erklären kann.
